# החוף, המצוק ורכס הכורכר

# גורמים להרס המצוק והחוף

# מרינה אשקלון וחופי צפון אשקלון

# הגנה ימית באמצעות גיאוטיוב מטובע בחופי צפון אשקלון

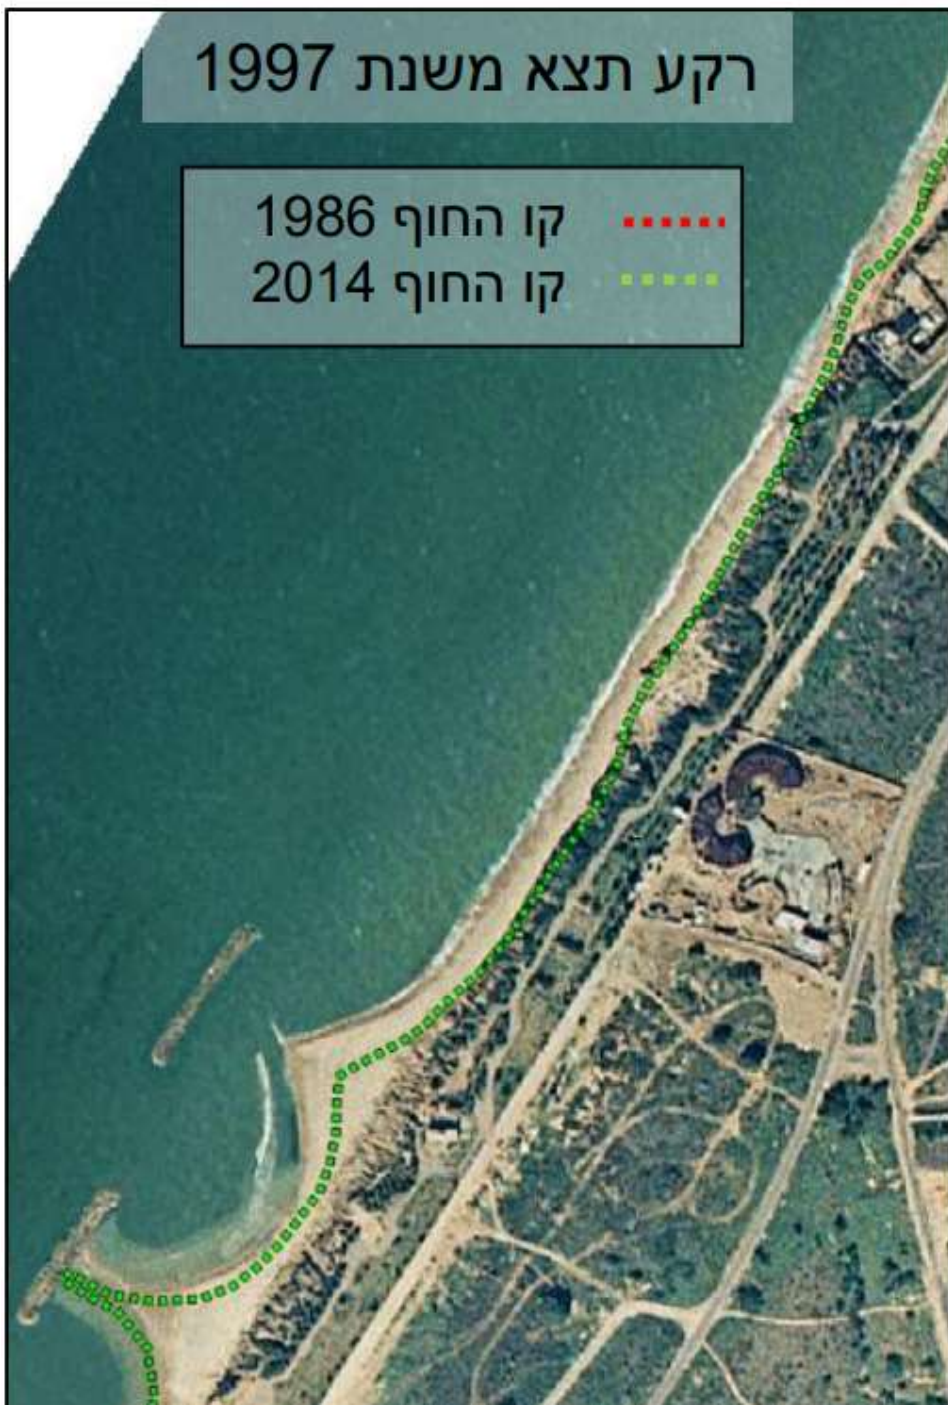
## רקע תצא משנת 1997

קו החוף 1986 .....  
קו החוף 2014 .....

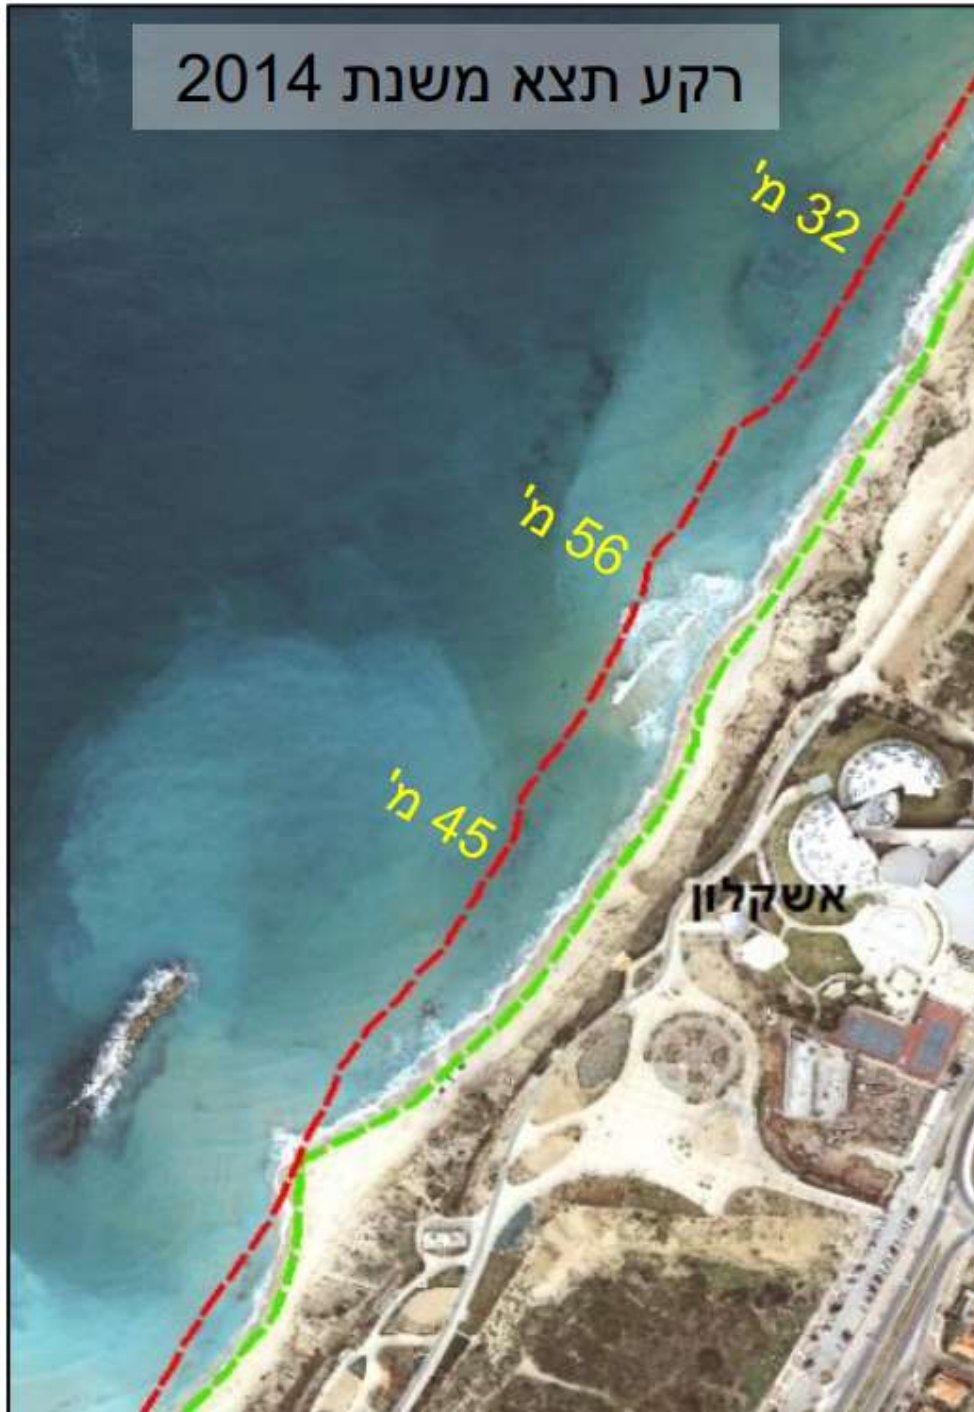
## רקע תצא משנת 2014

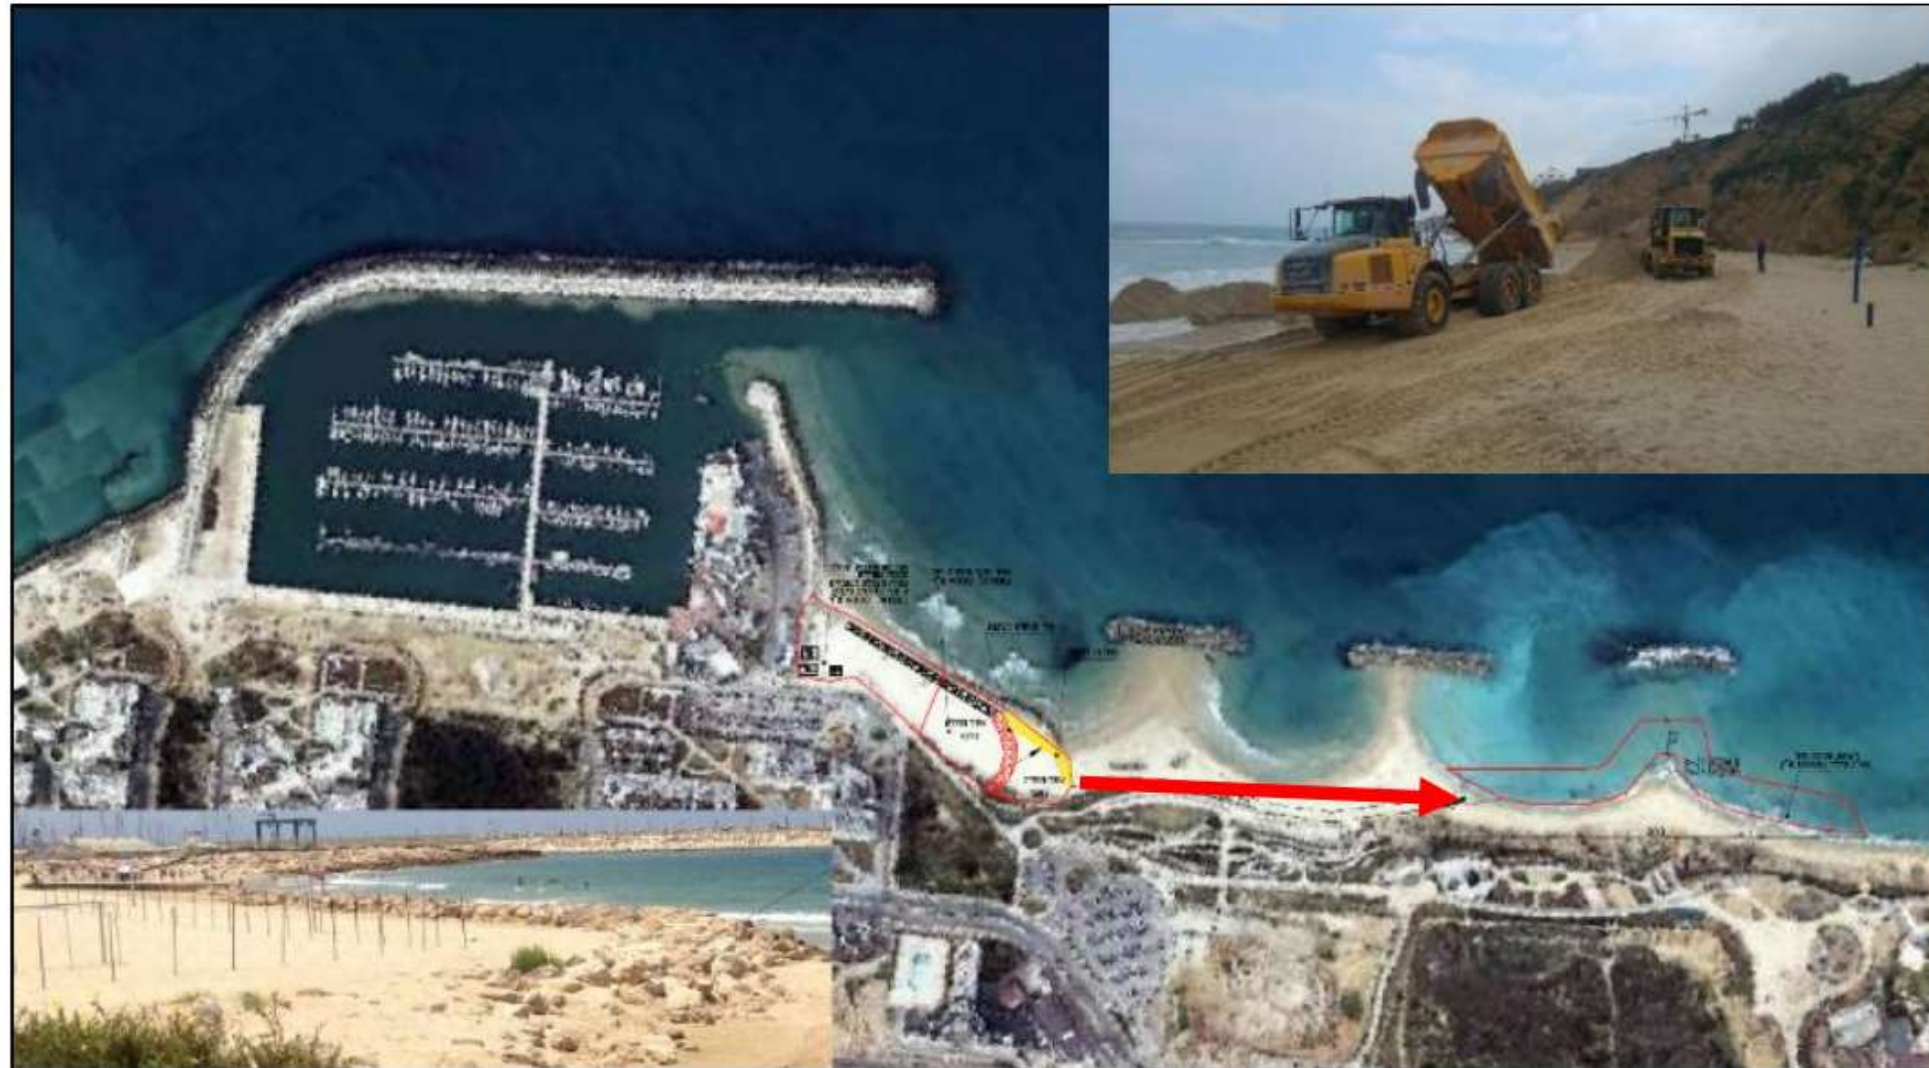
**איור 3.2. העברת חול מהמרינה לשובר הצפוני.**  
**חול שנצבר בכניסה למרינה, נשאב והועבר לאחסון על החוף. בפברואר 2016, כ- 11,000 מ"ק חול הועברו בשינוע יבשתי מהכניסה למרינה לחוף מול השובר הצפוני.**

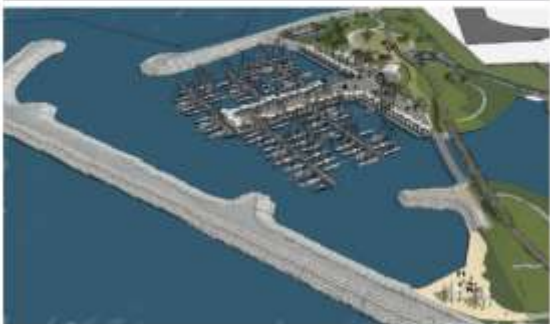
Impact of the Sde Dov project on the shoreline  
and surrounding area

Under the proposed marina, immediately north of the Tel Baruch breakwater, for about 1600m along the beach, the shoreline mainly shows an erosional trend of around 10m in 20 years. For the baseline this

בדו"ח מיולי 2018, העוסק במודל הימי לחיזוי ההשפעה של הקמת מרינת רידינג - שדה דב הגדולה, נמצא כי בקטע החוף שאורכו 1,600 מ' מצפון לשובר הגלים של תל ברוך יש הצרה ונסיגה של רצועת החוף בהיקף של 10 מ', מרוחב קיים של כ- 20 מטר. הדבר נגרם כתוצאה מירידת מפלס החול מערבית לסלעי החוף, התחזקות הגלים, כתוצאה מכך, גריעת חול ממזרח לסלעי החוף, הצרת החוף, התמוטטות המצוק, וחוף מסוכן ופחות שימושי לציבור.

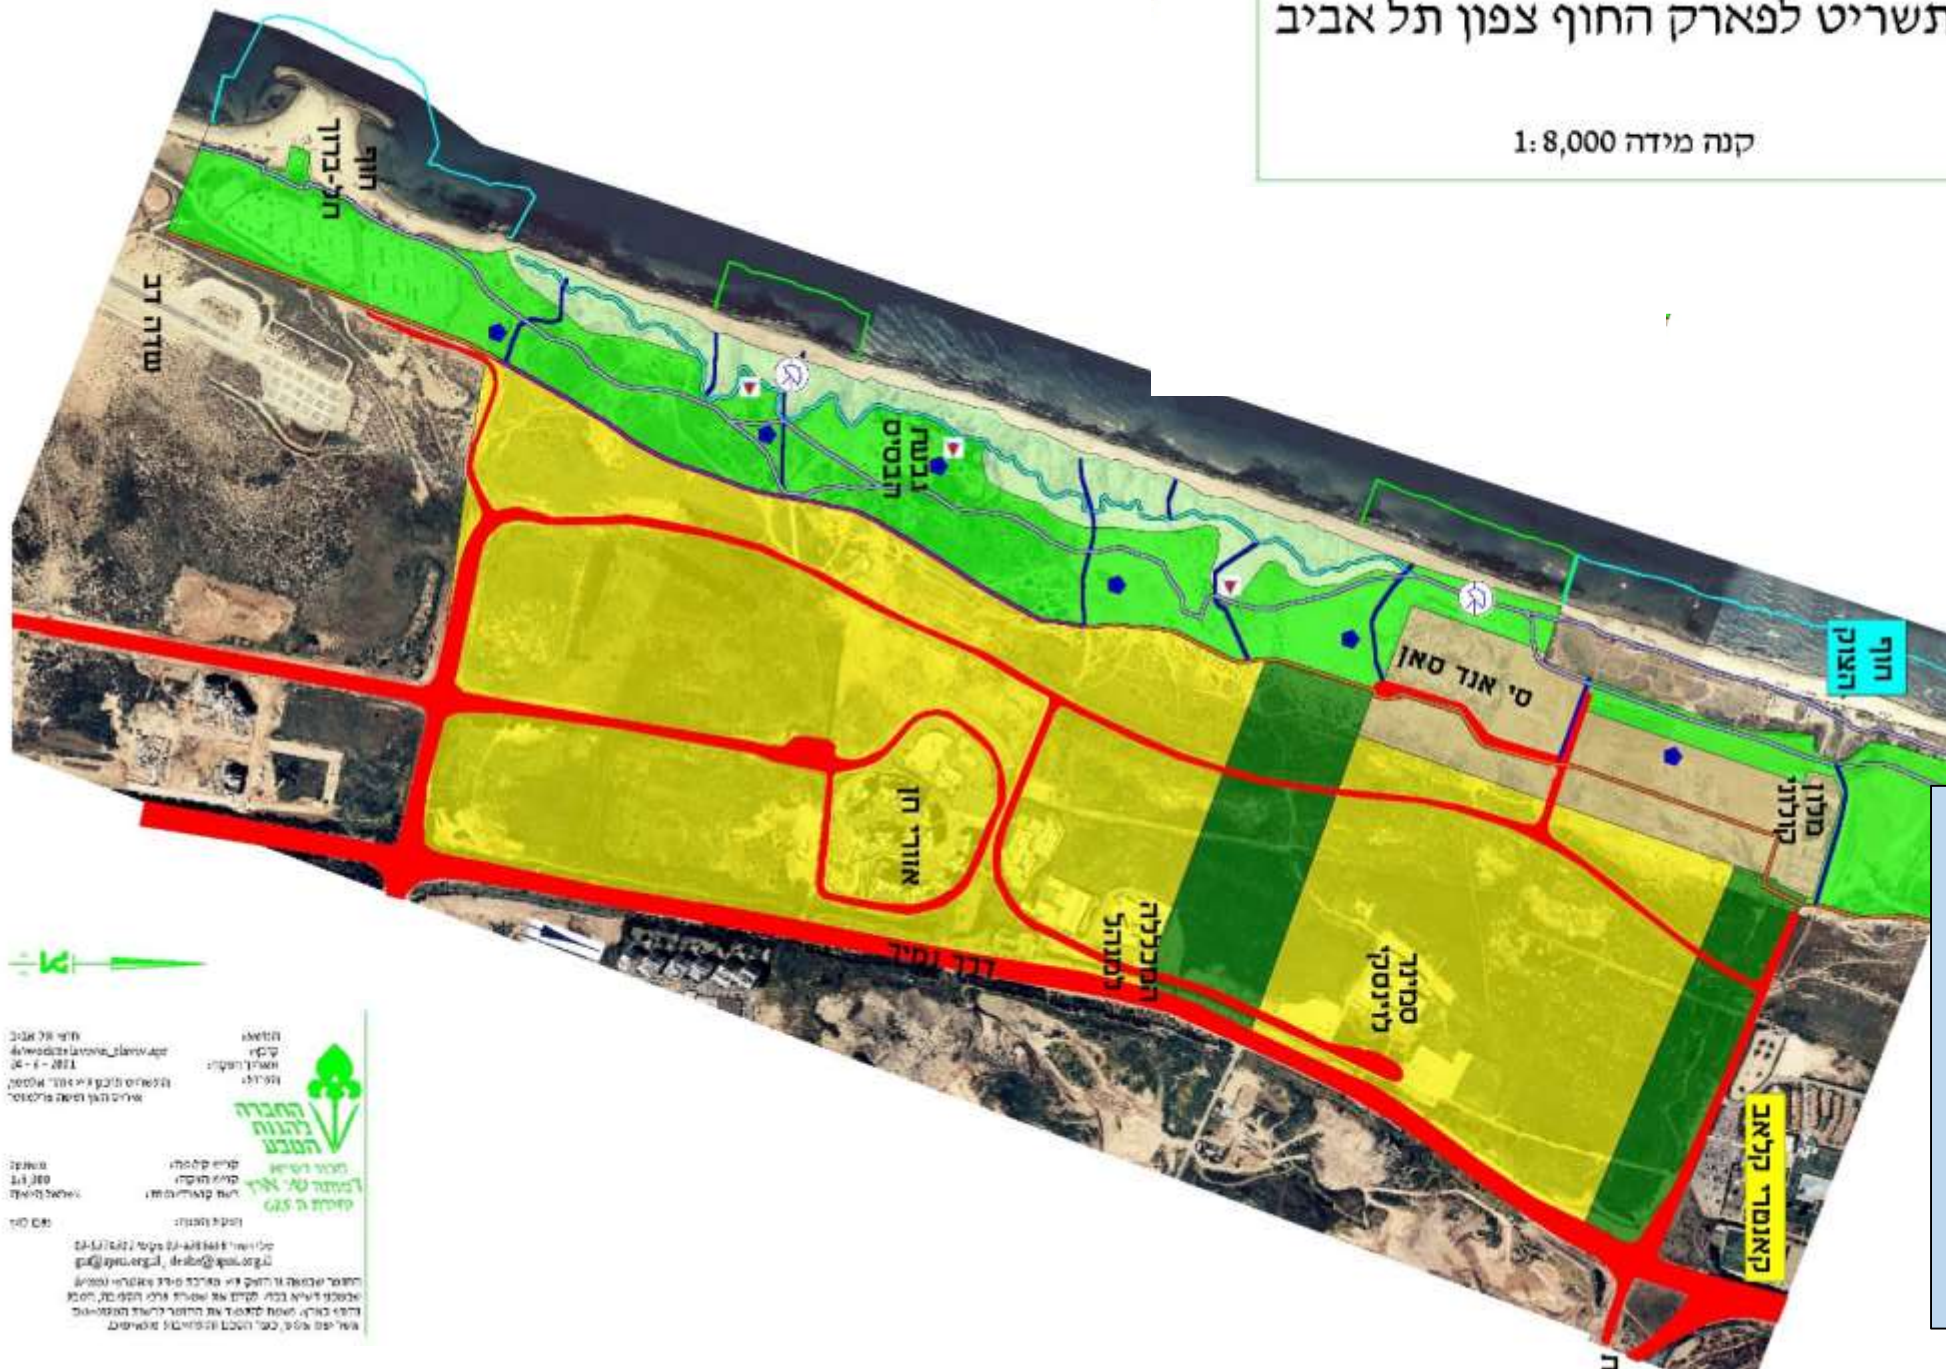
תשריט לפארק החוף צפון תל אביב

קנה מידה 1: 8,000

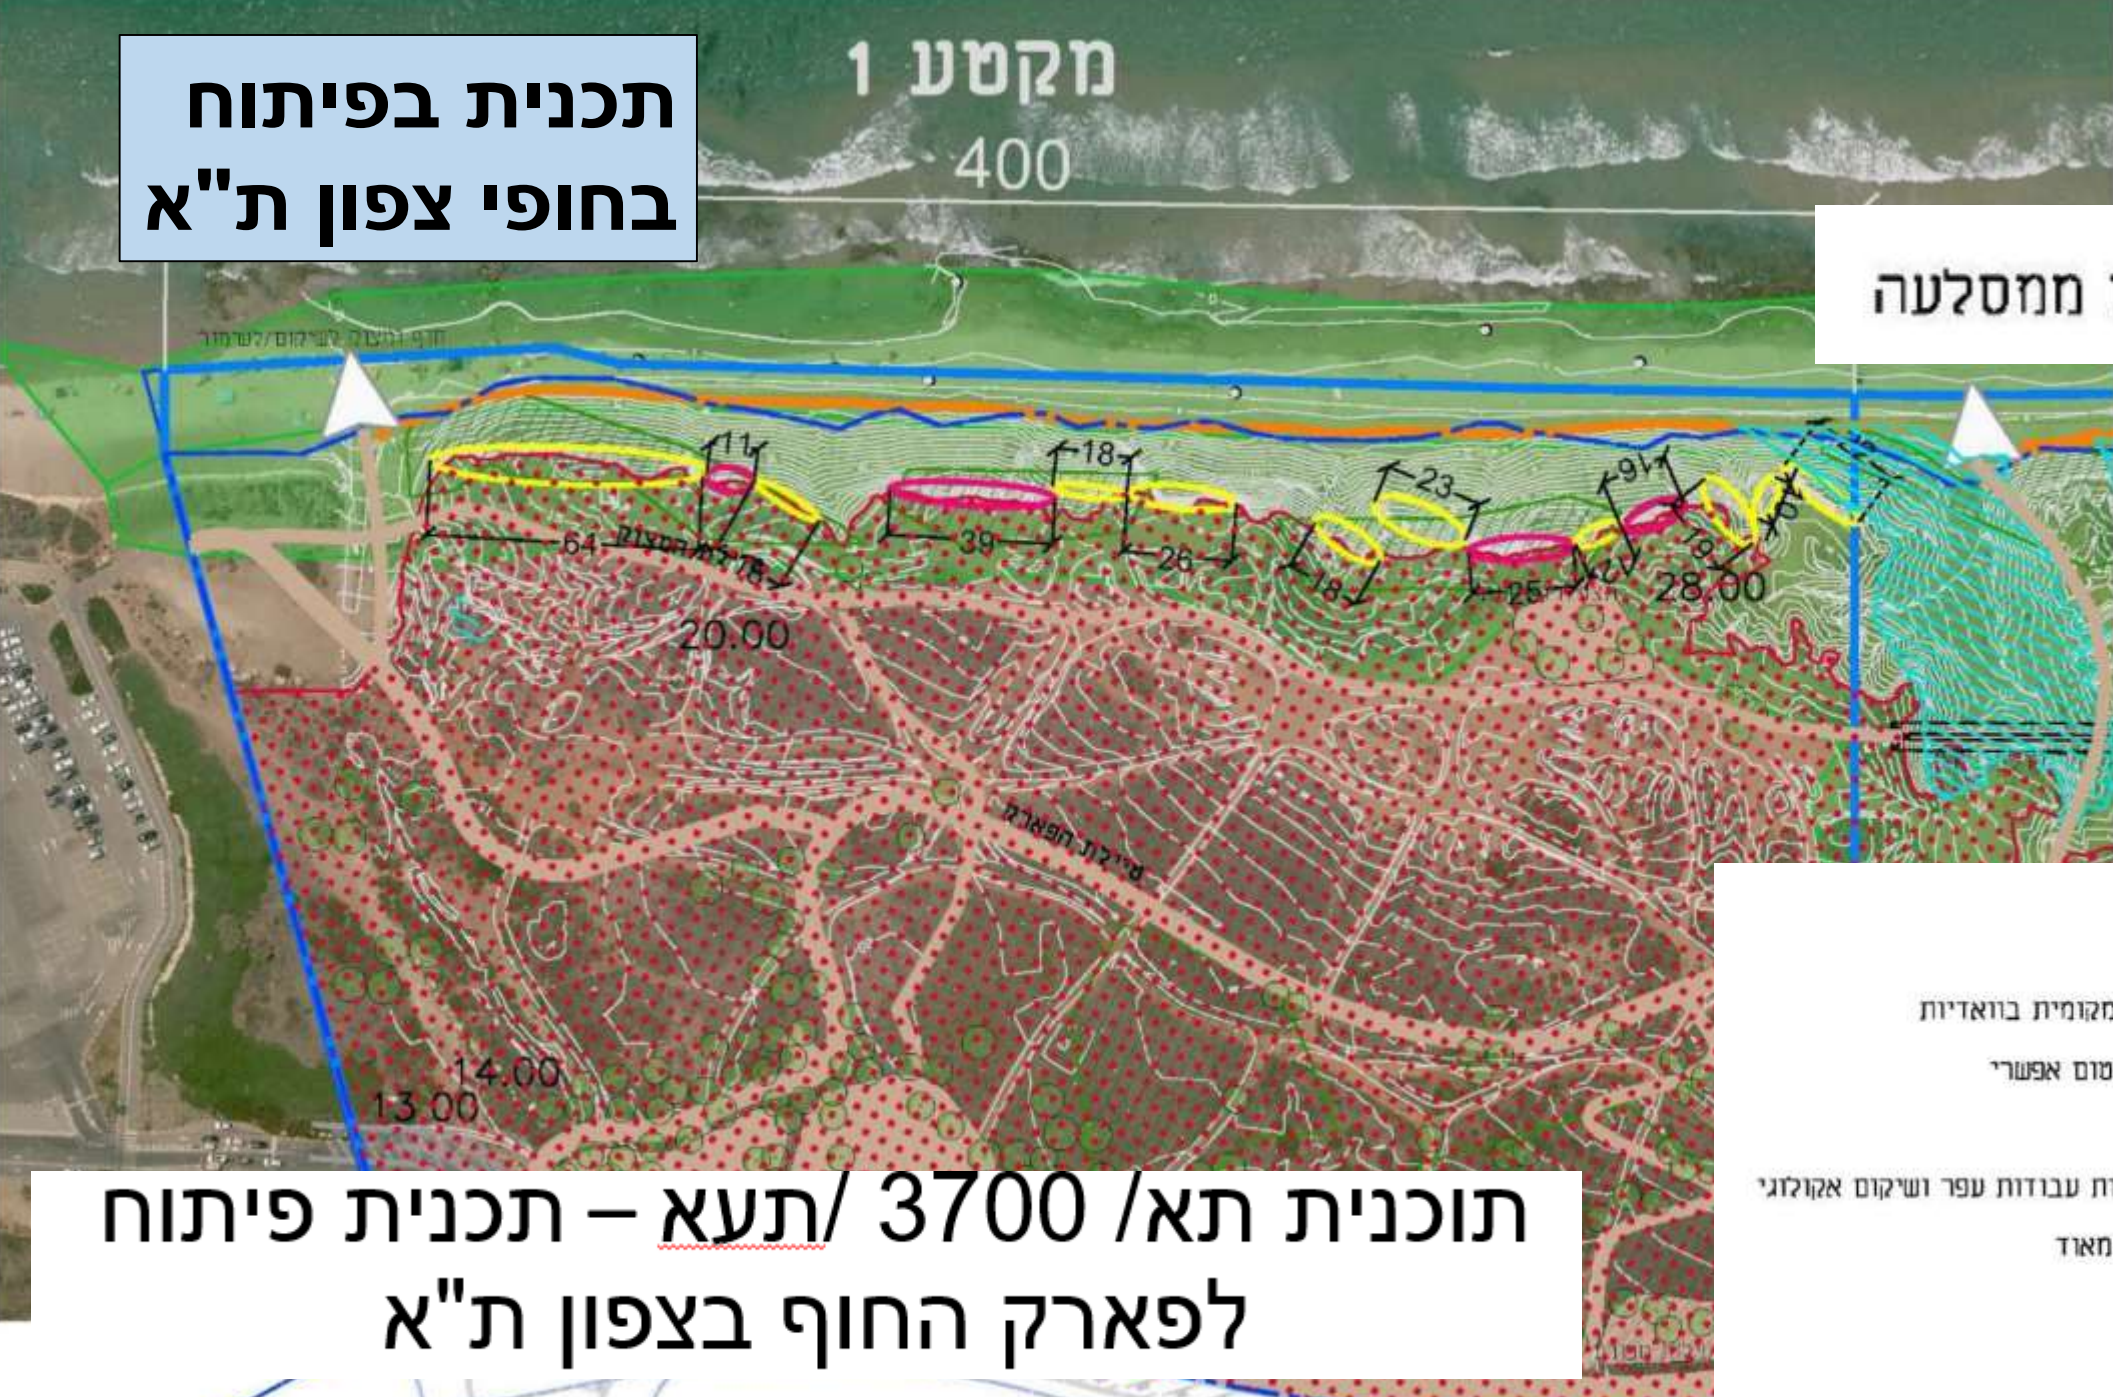
תוכנית תא/ 3700 /תעא – תכנית פיתוח  
לפארק החוף בצפון ת"א

- גבול מקטע תכנון
- קיר ים ממסלעה
- מילוי ותמיכה של קרקע מקומית בוואדיות
- אזורים לניסור לצורך קיטום אפשרי
- אזורים לקיטום
- טיפול בגר עילי באמצעות עבודות עפר ושיקום אקולוגי
- רגישות אקולוגית גבוהה מאוד
- רגישות אקולוגית מרבית
- ירידה מוצעת לחוף

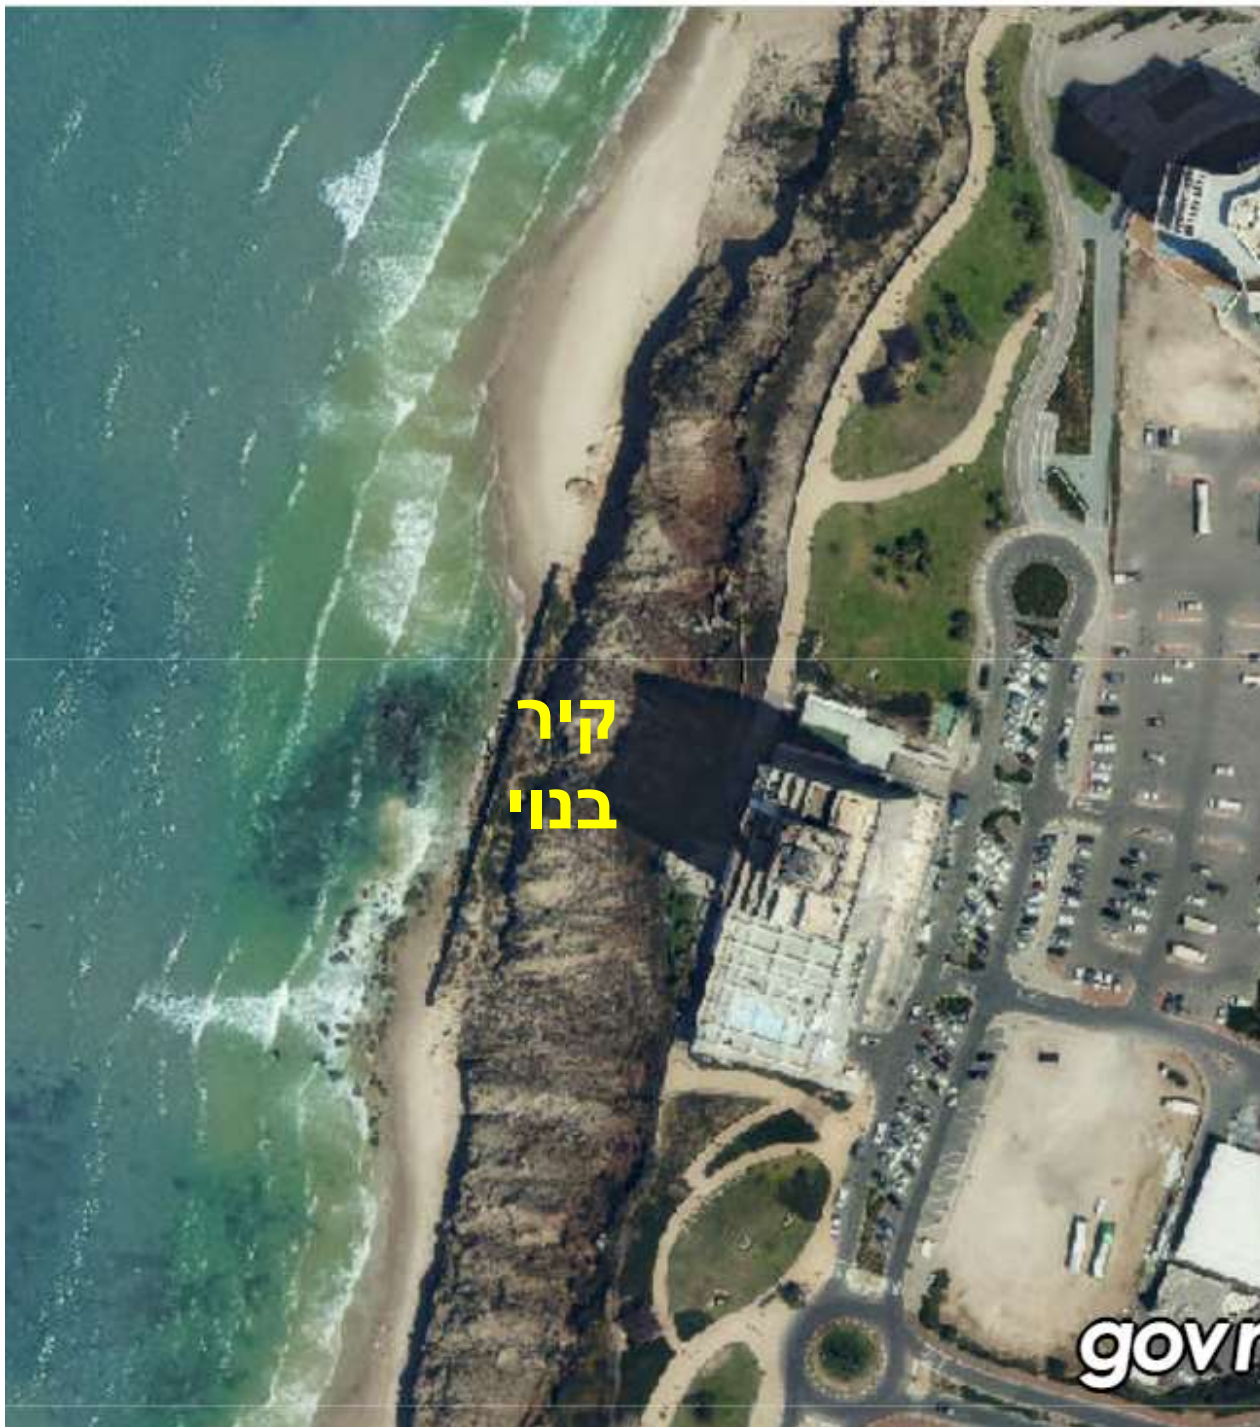
# קיר בנוי בבסיס המצוק במלון כרמל בנתניה

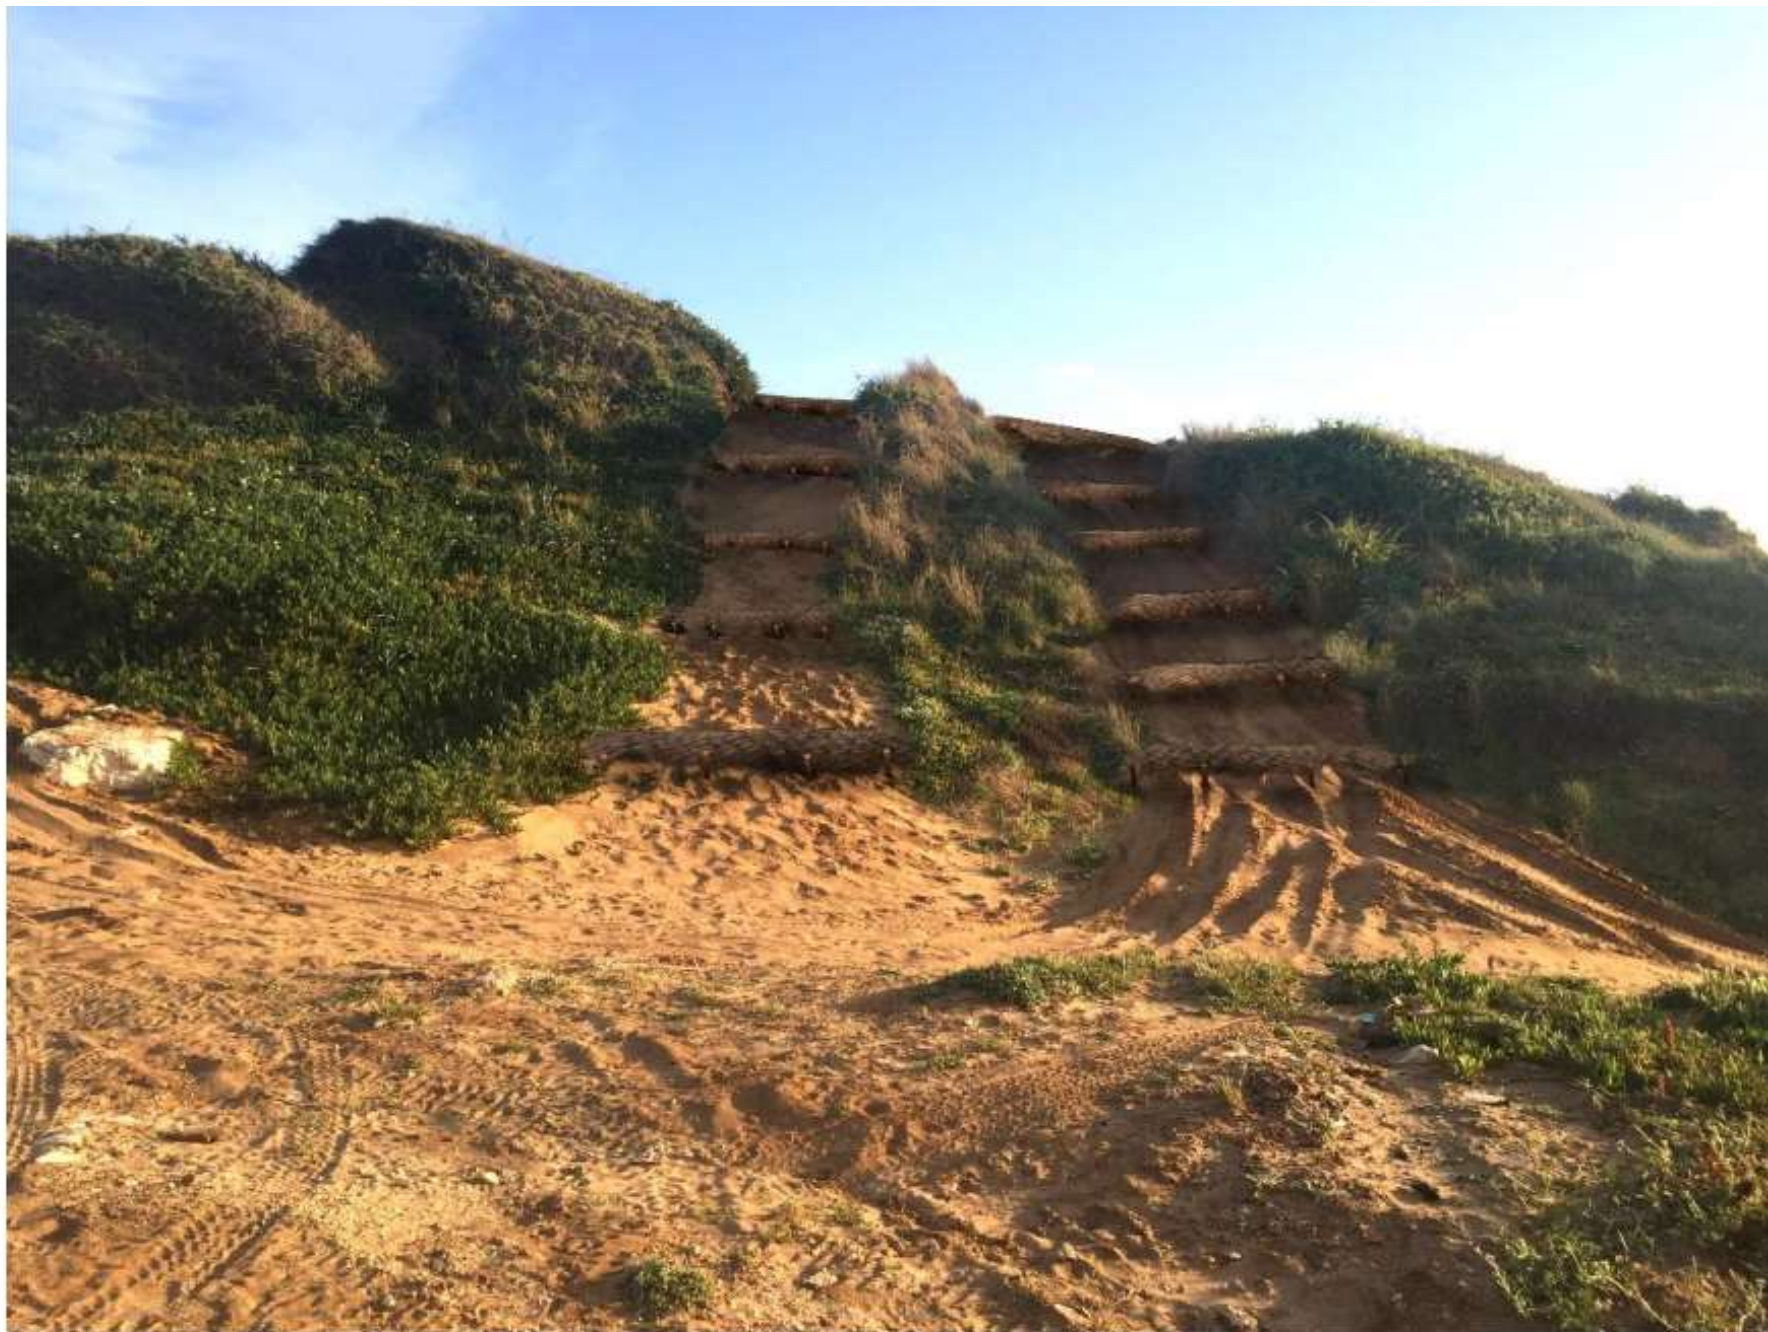
תמונה 43 והדמיה - ייצוב ראשוני של הקרקע באמצעות גילי קוקוס ורשתות (סטודיו אורבנוף)

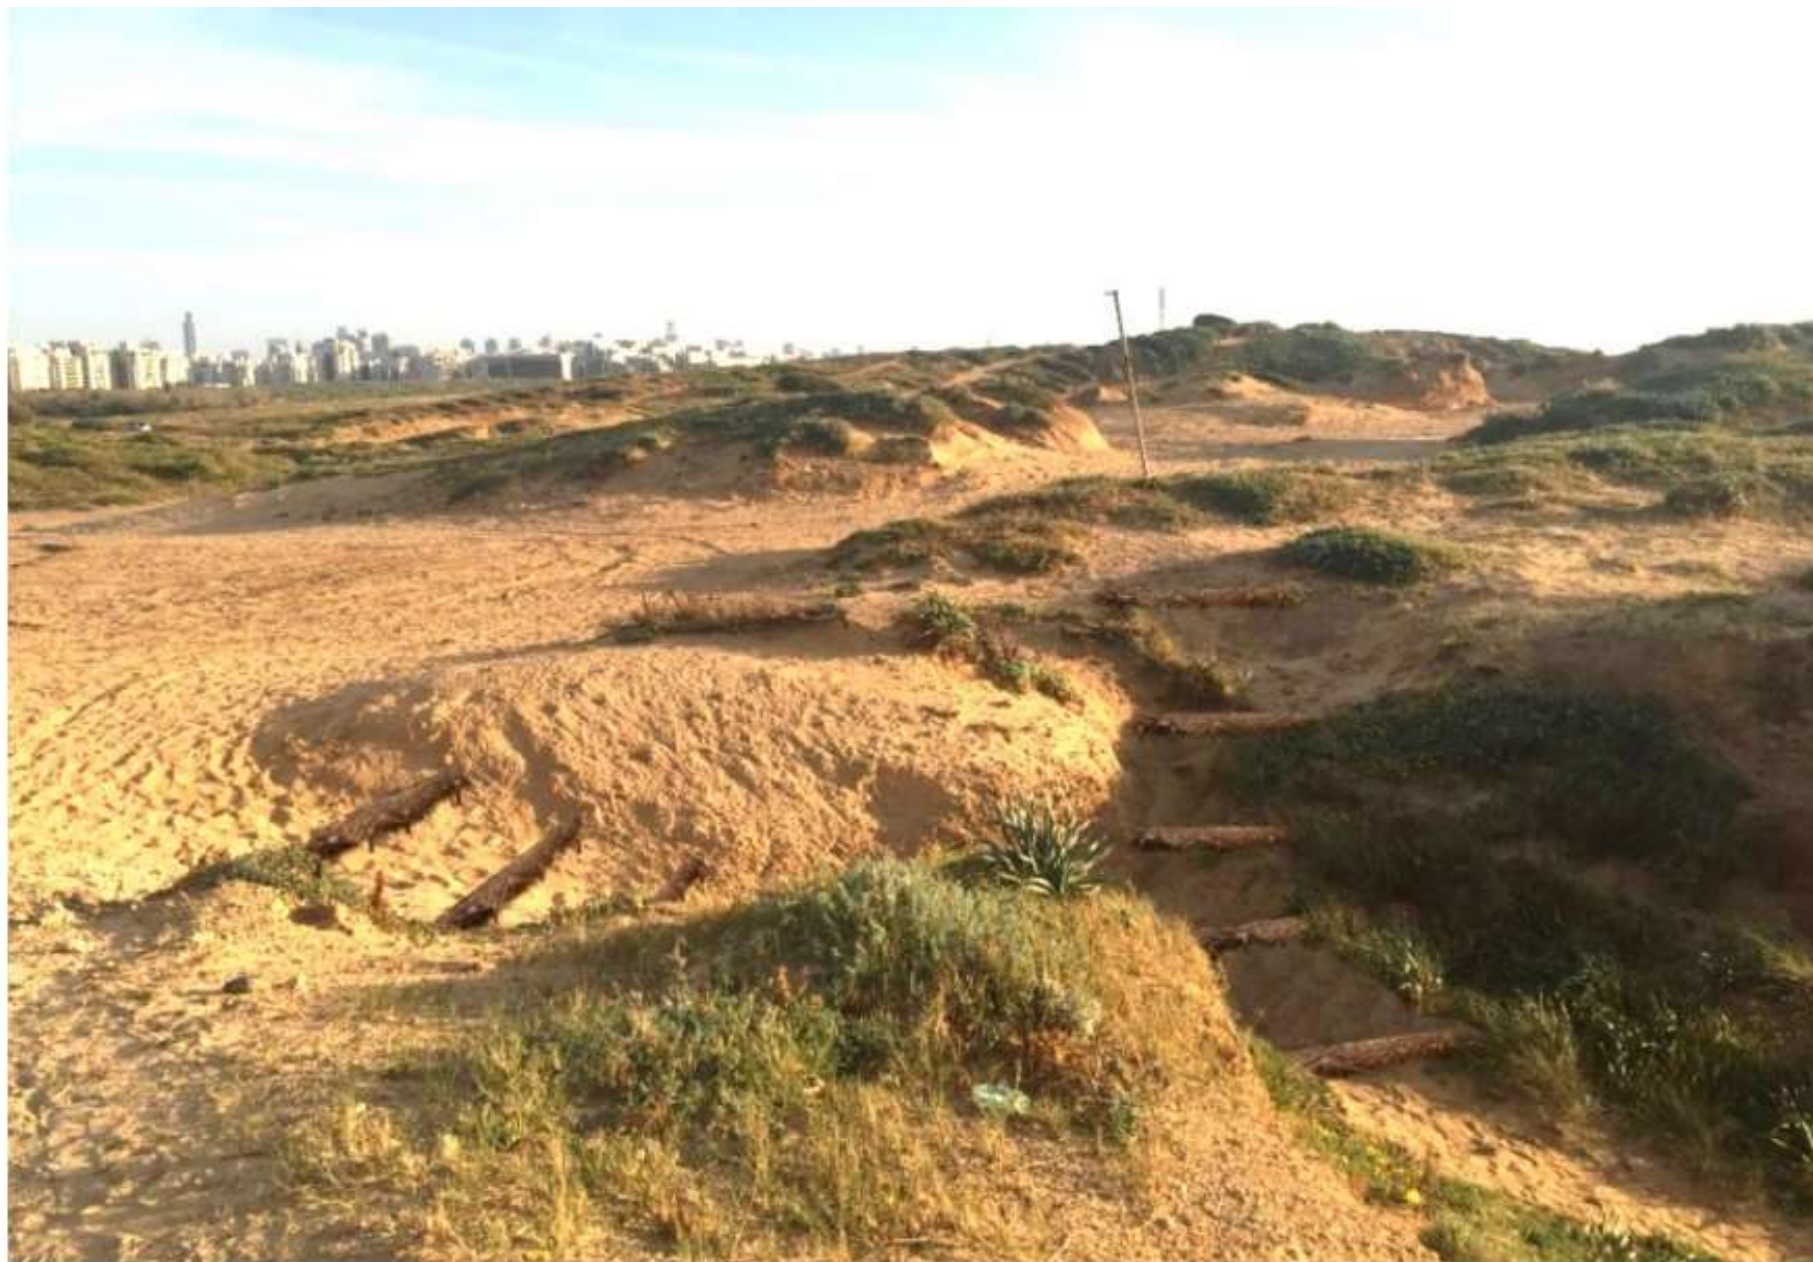
תמונה 46 / הדמיה - ייצוב ראשוני של הקרקע בפתח הוואדיות באמצעות גילי קוקוס ורשתות (סטודיו אורבנוף)

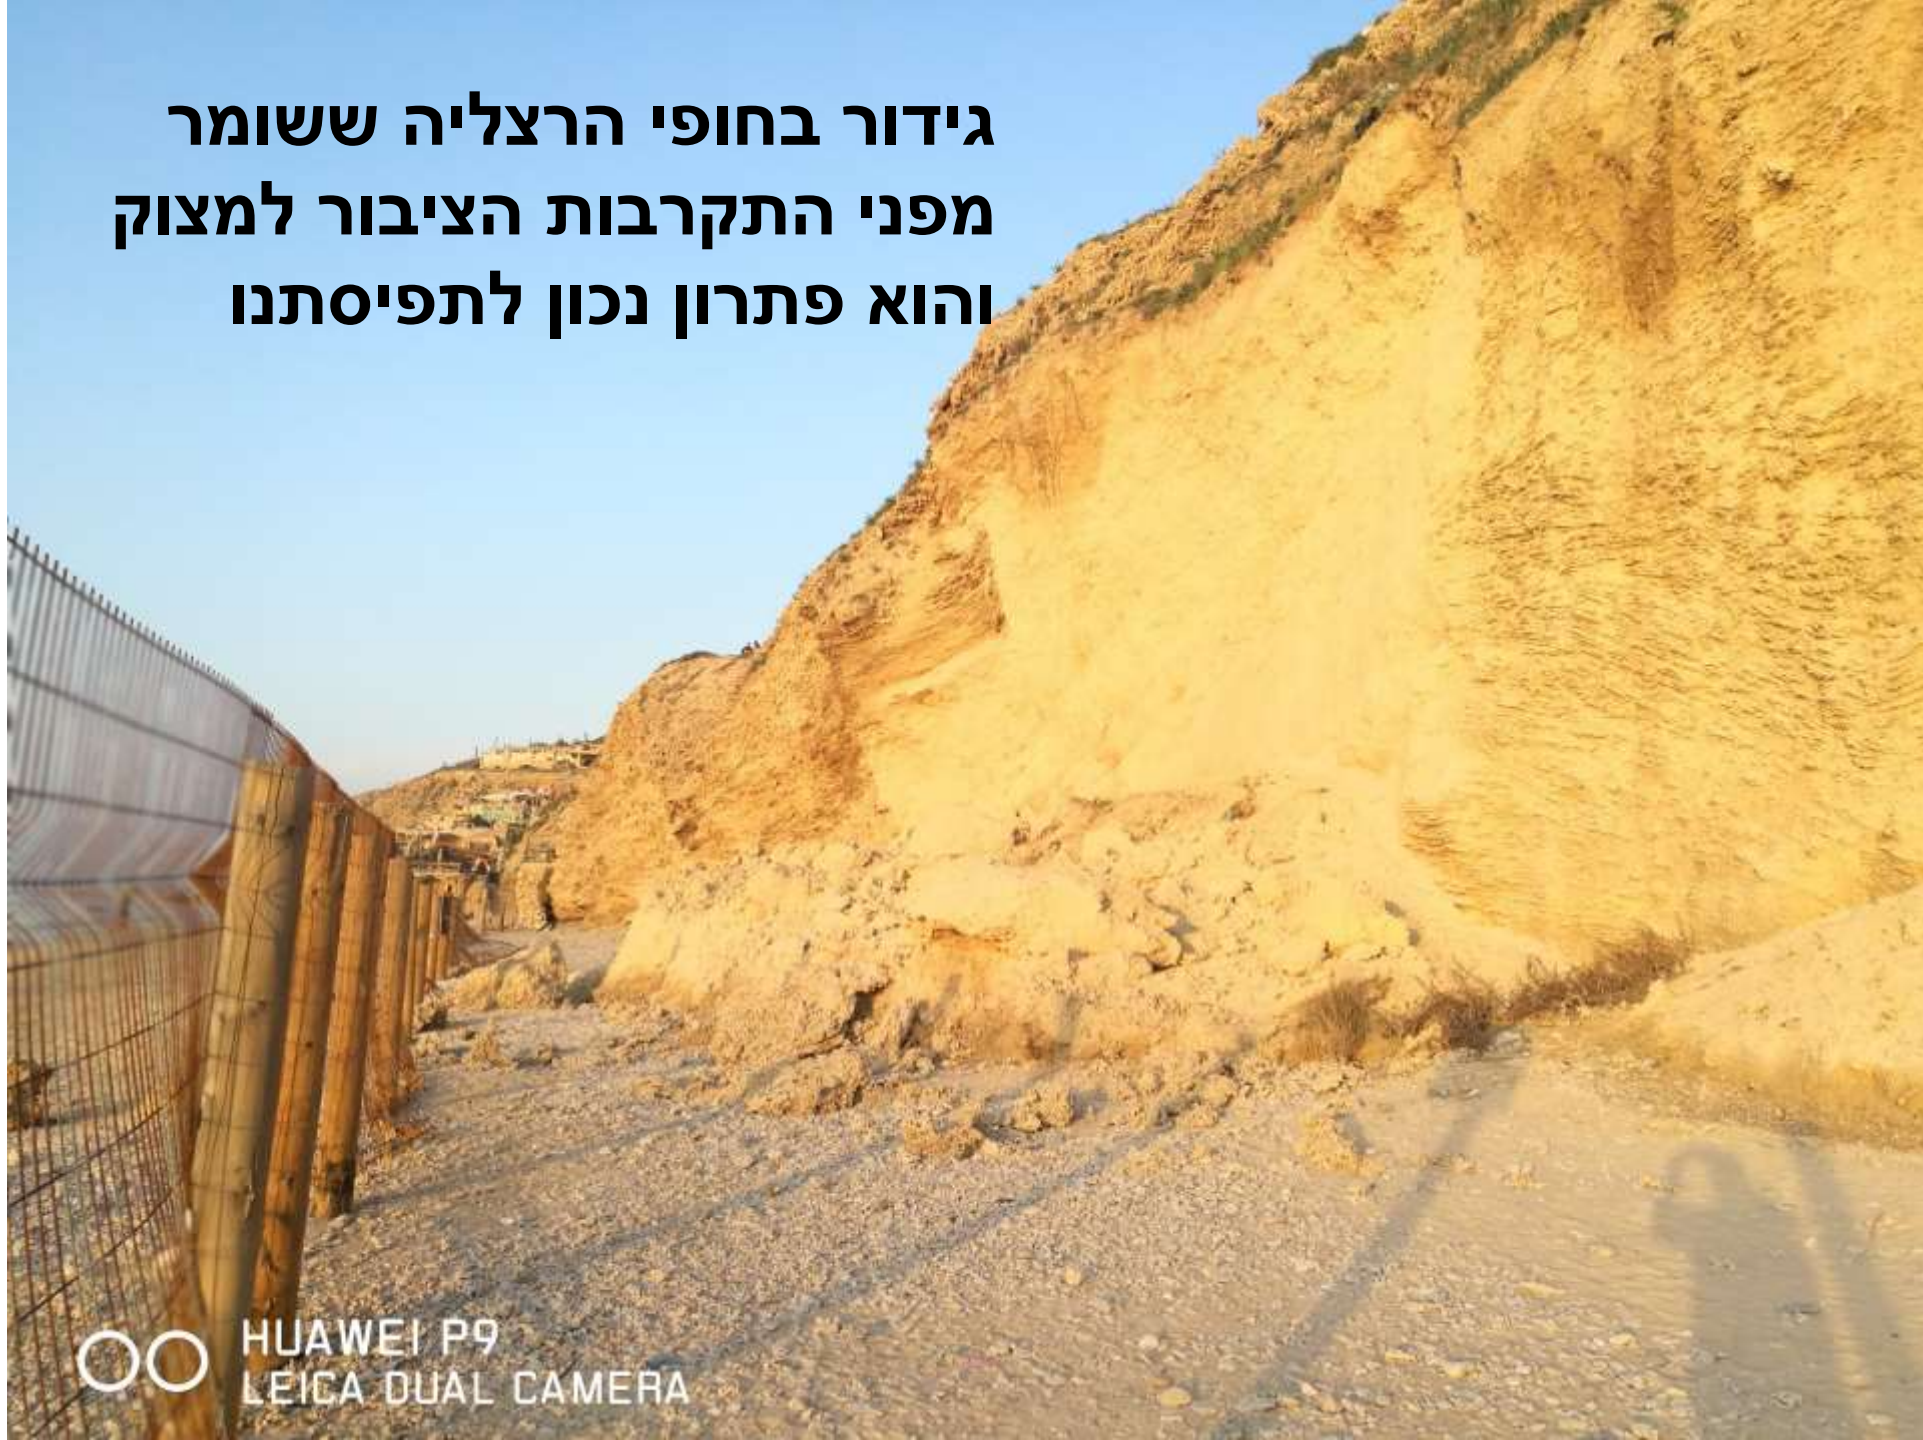
**גידור בחופי הרצליה ששומר  
מפני התקרבות הציבור למצוק  
והוא פתרון נכון לתפיסתנו**

עילי. אנחנו מציעים, בדומה לפתרון עליו החליטה הולחוף בתא 32 בבת ים, כי תוקם למרגלות המצוק, במרחק של

כ-5 מטרים ממנו, גדר אשר תרחיק הולכי רגל מקרבה מיידית למצוק, תהייה עשויה מפלדה ומעמודי פלדה, וכך תגן

על הולכי הרגל מפגיעה ותהיה בגובה של כ-1.10 מטר. בנוסף תוצב גדר נמוכה ולא מסיבית ושילוט לאורך שפת
