מדינת ישראל
משרד החינוך
אגף בכיר לביטחון, שעת חירום ובטיחות סביבתית

דף מידע

הנחיות היערכות בבית הספר לקראת החורף
הסברה וחינוך לבטיחות מונעת לקראת עונת הגשמים

ניתוח אירוע בטיחות - חקירת דליקה במונה חשמל

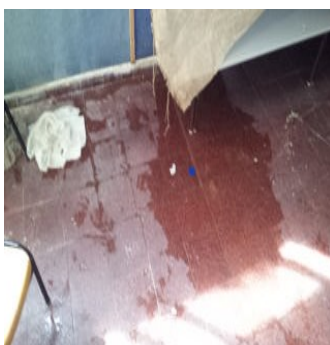
1. נמצאו סימני מים על רצפת הגן.
2. הקיר עליו היה ממוקם מונה החשמל נמצא רטוב ולח עם סימני התפוררות טיח וצבע.
הערה: בצמוד לו ממוקם לוח החשמל של הגן וסימני החריכה נראים.
3. על פי דברי סגן ראש הרשות, נעשו ניסיונות לתקן את האיטום אולם אלו לא צלחו.

הצטברות המים שמחלחלים מהקיר

1. הומלץ לסגור (זמנית, עד לפתרון התקלה) את הגן, הן עקב המסקנות הנראות לעיל והן לאור החשש כי "חיבור מים וחשמל" עשוי להתרחש פעם נוספת ואף לפגוע בילדי הגן.
2. יש לדאוג להדרכה בנושא כיבוי שריפות בהתאם לנהלי הבטיחות הנדרשים, במצב של שריפה בשילוב המסוכן של מים וחשמל.

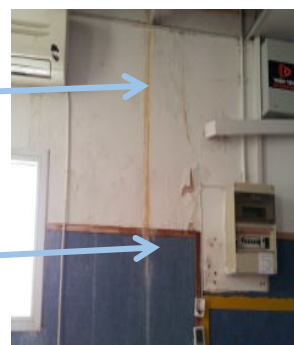
תיאור האירוע: עקב חדירת מי גשם למבנה והגעתם למונה החשמל, נגרם קצר חשמלי ובעקבותיו פרצה דליקה. האש הופסקה רק לאחר ניתוק החשמל (לטענת ההורים, הם התריעו על חדירת מי הגשמים למבנה זה זמן מה).

הקיר שעליו היה ממוקם המונה

סימני הרטיבות

מיקום המונה
