## תחקיר מלמד

### פגיעה מברזל שנפל מאתר בנייה בסמוך לבית ספר

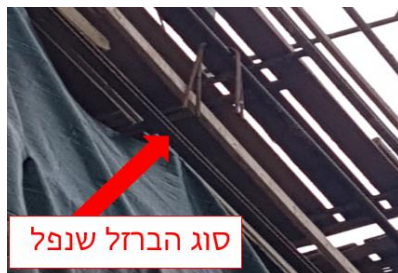
לאחר סיום יום הלימודים, התכוונה אחת התלמידות לצאת לביתה משער בית הספר. בסמוך לשער, ישנו בניין שנמצא בהליך בנייה ושיפוץ. בעת שעברה את השער, נפל ברזל טפסנים מאתר הבנייה, פגע בראשה וחדר מסי' סנטימטרים. הילדה טופלה והובלה באמבולנס לבית החולים, כשהיא מורדמת ומונשמת.

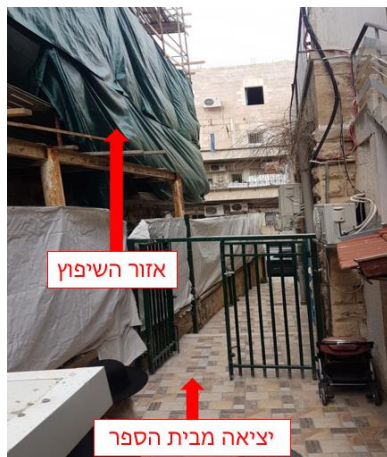
- ביה"ס ממוקם באזור רווי מאוד, אשר בקומות העליונות של הבניין חיות משפחות וכן מצד אחד של בית הספר ישנו מבנה ישן בתהליכי בנייה ושיפוץ. מעבר הכניסה לביה"ס בו נפגעה התלמידה צמוד לבנין שבונים וחשוף לפגיעה מחפצים שעלולים ליפול מהבניין.
- ביה"ס נבדק וקיבל אישור הפעלה כשנה לפני האירוע, וחצי שנה לפני כן עורך מבדקי מוסי"ח מטעם משרד החינוך ביקר במקום.
- מנהלת ביה"ס פנתה מספר פעמים לקב"ט מוסי"ח בדבר הפרעות מאזור הבניין הסמוך, כגון אבק, גיצי אש, קריסת מרצפות ועוד. הקב"ט היה הכתובת היחידה לטיפול בבעיות מול הקבלן.
- משטרת ישראל עצרה את כל העובדים ומנהל העבודה לחקירה, ומשרד העבודה הוציא צו האוסר המשך ביצוע העבודות בבנין עקב עבירות חמורות על תקנות הבטיחות בעבודות בניה.

א. הקבלן לא פעל על פי תקנות הבטיחות בעבודות בניה ולא ביצע את הנחוץ ע"מ להגן על התלמידות במעבר בין הבניינים וגם על העוברים ברחוב במדרכה הצמודה למבנה מפני פגיעה. בין היתר:

- לא הותקן קירוי מעל חצר המעבר של ביה"ס.
- לא הותקנה גדר אופקית מסביב למבנה ללכידת חפצים נופלים.

3. לא כוסו כיאות של כל חלקי המבנה ביריעה מתאימה.
  4. לא הותקנו פיגומים כיאות על פי תקנות הבטיחות בבנייה של פיגומים.
  5. ככל הנראה הקבלן לא הפעיל לא השתמש בשירותי יועץ ממונה בטיחות בבניה.
- ב. העדר הנחיות ונהלים מתאימים בדבר ניהול הבטיחות כאשר בונים בסמוך למוס"ח, לקבט"ים עבט"ים מנהלי בתי ספר מנהלי בטיחות ברשות הוא שמנע התנהלות נכונה למניעת התאונה הזו.
- ג. לצוות בית הספר ולקב"ט קיים חוסר ידע והבנה בסיסי בדבר הסיכונים הקיימים בסביבה בה בונים בנין ויש נטייה לסמוך על כך ש"הקבלן יודע מה הוא עושה".
- ד. הומלץ להנהלת בית הספר לסגור את המעבר החשוף ולא לאפשר מעבר תלמידות במקום, ואילו לפתוח את דלת יציאה החירום מצדו השני של הבניין עד שיותקן קירוי או עד תום עבודת הבנייה.
