תחקיר אירוע

יציאת תלמידה מחלון הגן – מוסד לחינוך מיוחד

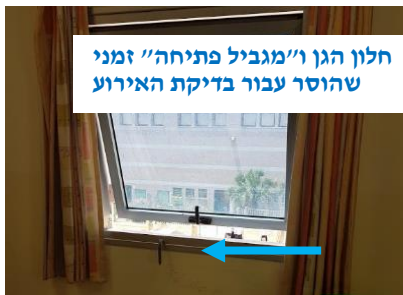
- חלונות כיתות הגן מסוג "קיפ", כל החלונות בעלי מגבילי פתיחה (עד 8-9 ס"מ), כשהחלון הספציפי היה עם מגביל פתיחה של 8 ס"מ. חוזר מנכ"ל מתיר מרווח של עד 10 ס"מ, והוא מהווה "רף תחתון". חלונות הגן עומדים בהנחייה זו.
- מימדי התלמידה קטנים מרוב בני גילה בכיתת הגן וככל הנראה היו חלק מהגורמים להתרחשות האירוע.

- על מנהל המוסד לערוך סקר סיכונים על מנת למנוע אירוע דומה.
- יש להמנע מהנחת ריהוט וחפצים המאפשרים טיפוס בקרבת חלונות או מעקות במפלסי גובה.
- נדרשת פעילות הסברתית והנחיות מקצועיות בדגש על ערנות הצוות לאור העיסוק בחינוך מיוחד.
- נדרשת הקפדה יתרה בהשגחה על תלמידים עם מוגבלויות, וכן במילוי הנחיות נהלי הבטיחות.
- בהתקנת חלונות מסוג "קיפ" אנו ממליצים לקבוע את כיוון פתיחת החלון כלפי מעלה (ניתן לראות בתמונות להמחשה) ולא כלפי מטה (בדומה לחלון הגן, המופיע לעיל).
